Beachtung der Flugzeug - Struktur mit Respekt

**Roter Faden durch die Entwicklung der
Instandhaltungsphilosophie**

Dipl. Ing. Harald Claasen, ehem. DLH, Hamburg

DGLR/VDI – Vortragsreihe an der HAW – Hamburg, am 22.04. 2004

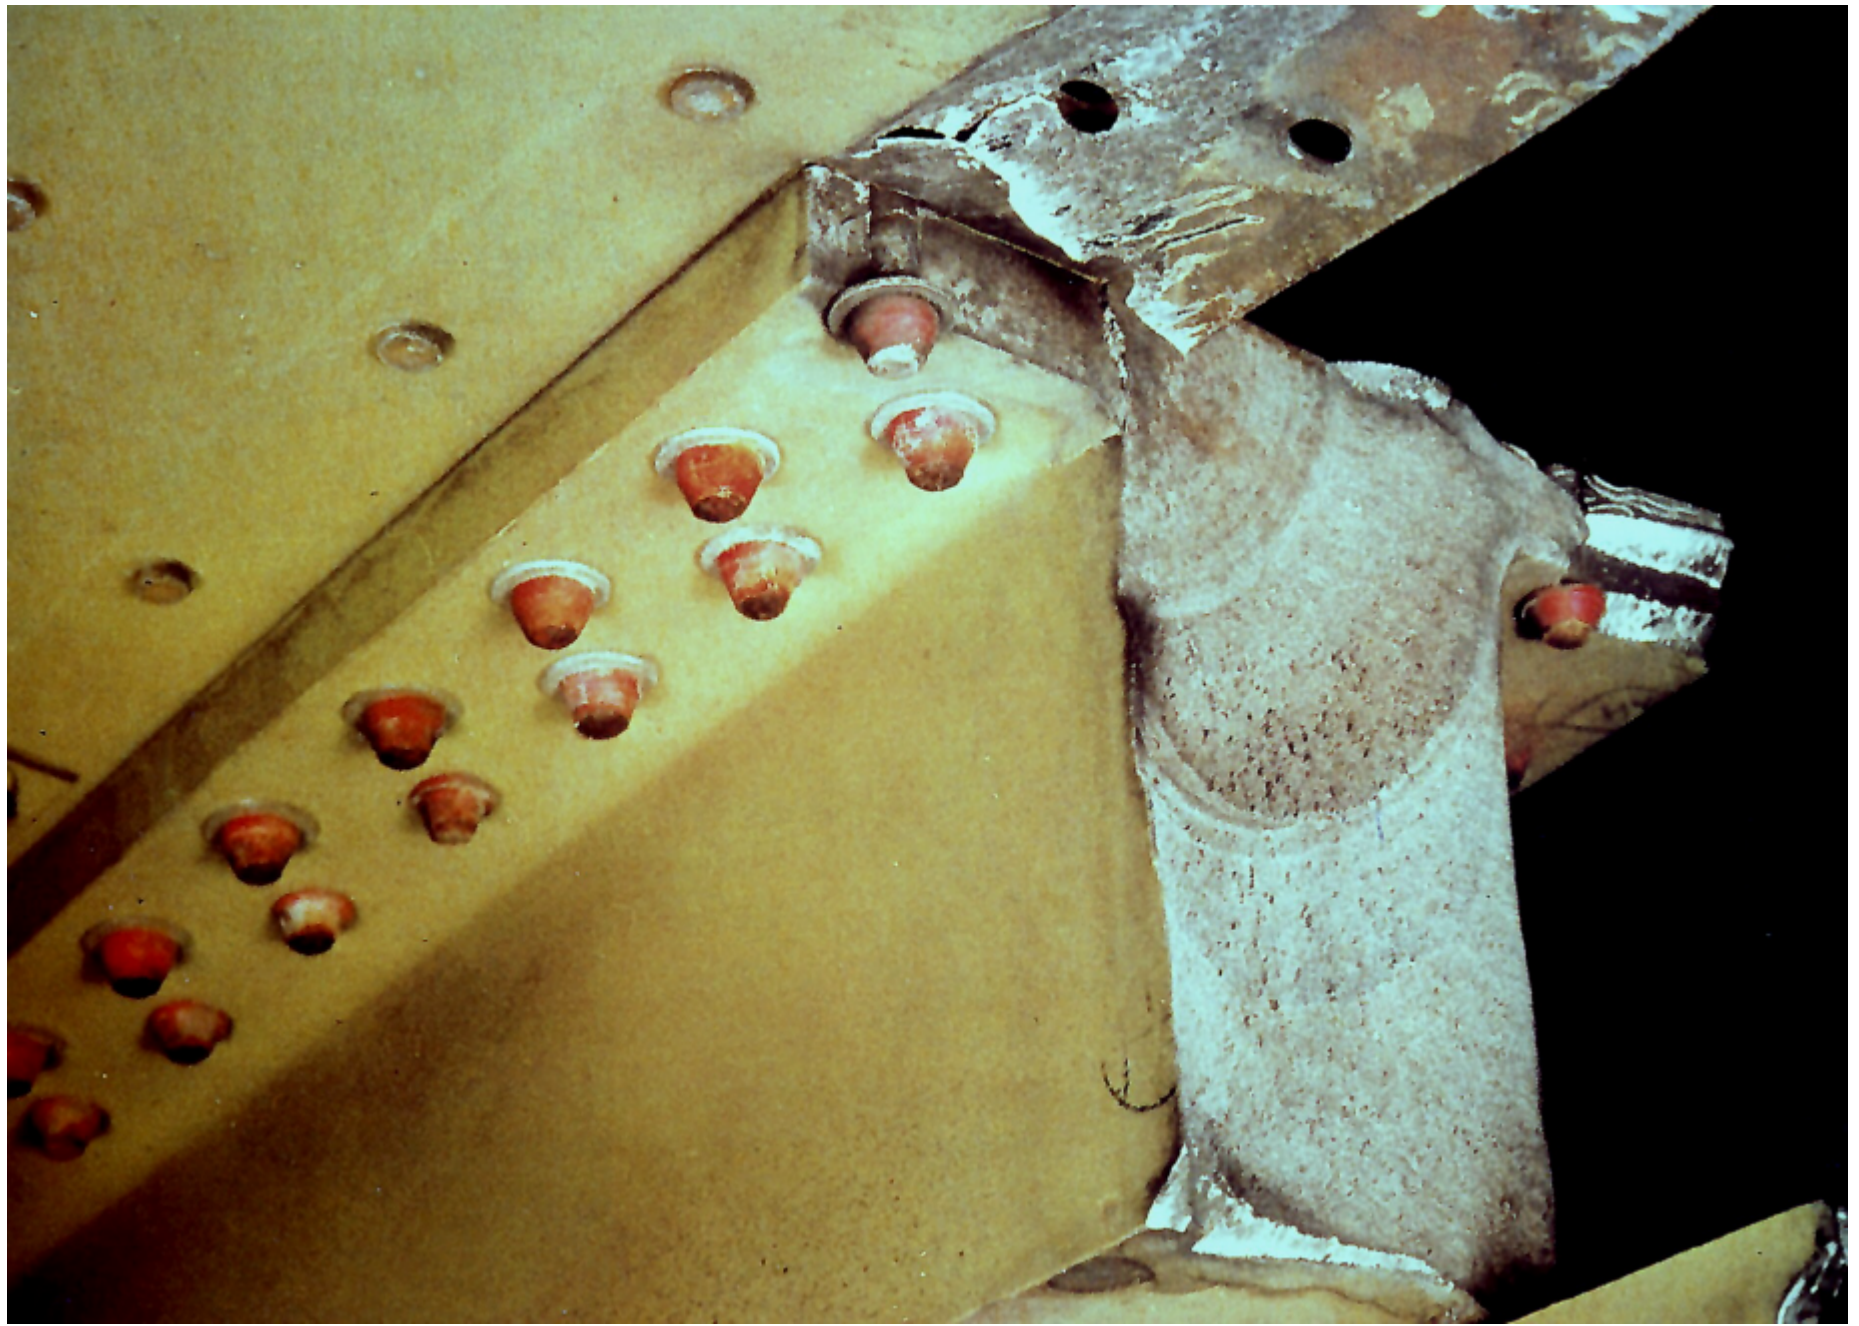
707-300/400 Stabilizer Cracking

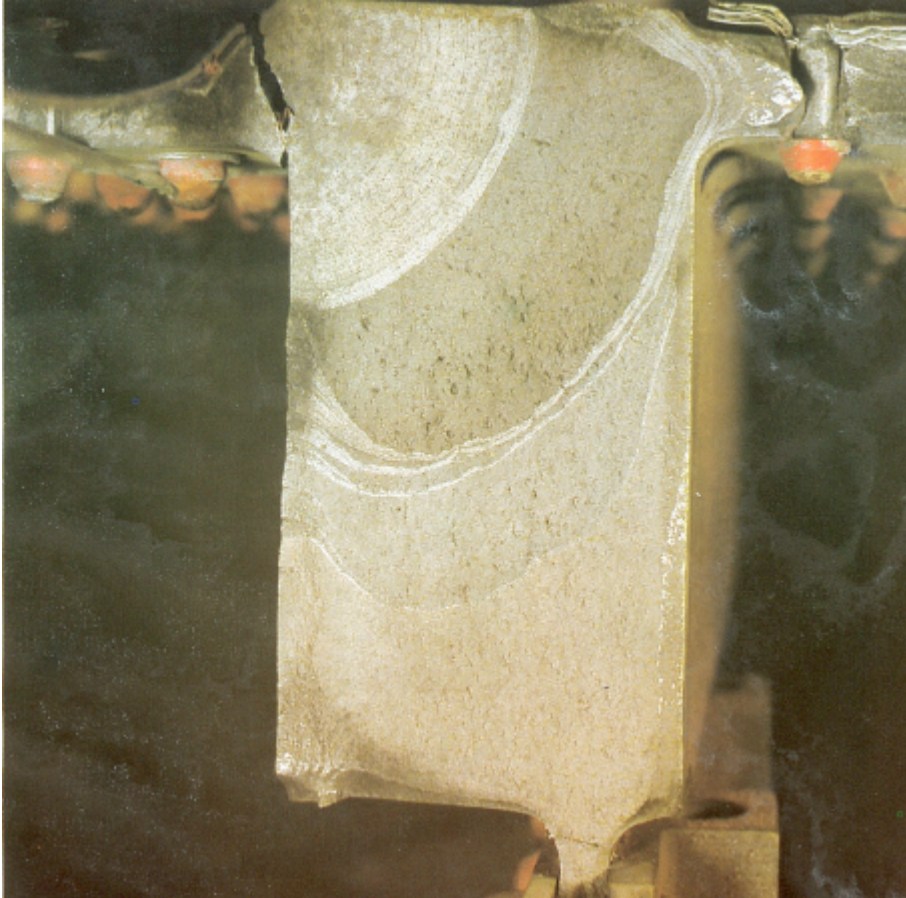
Unfallanalyse

Over-lay to Figure 6 - Fatigue Fracture details

CRACK PROGRESSION IN FATIGUE MODE

CRACK PROGRESSION AS "SINGLE" STATIC TENSILE JUMP

FINAL STATIC TENSILE FAILURE

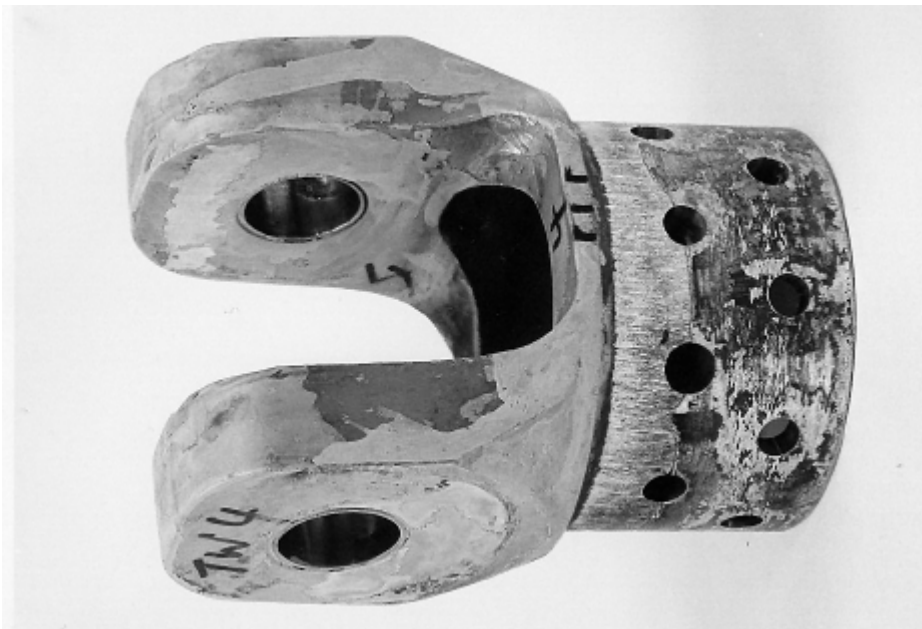
Verborgener Strukturschaden an der Diagonalstrebe (Triebwerkträger)

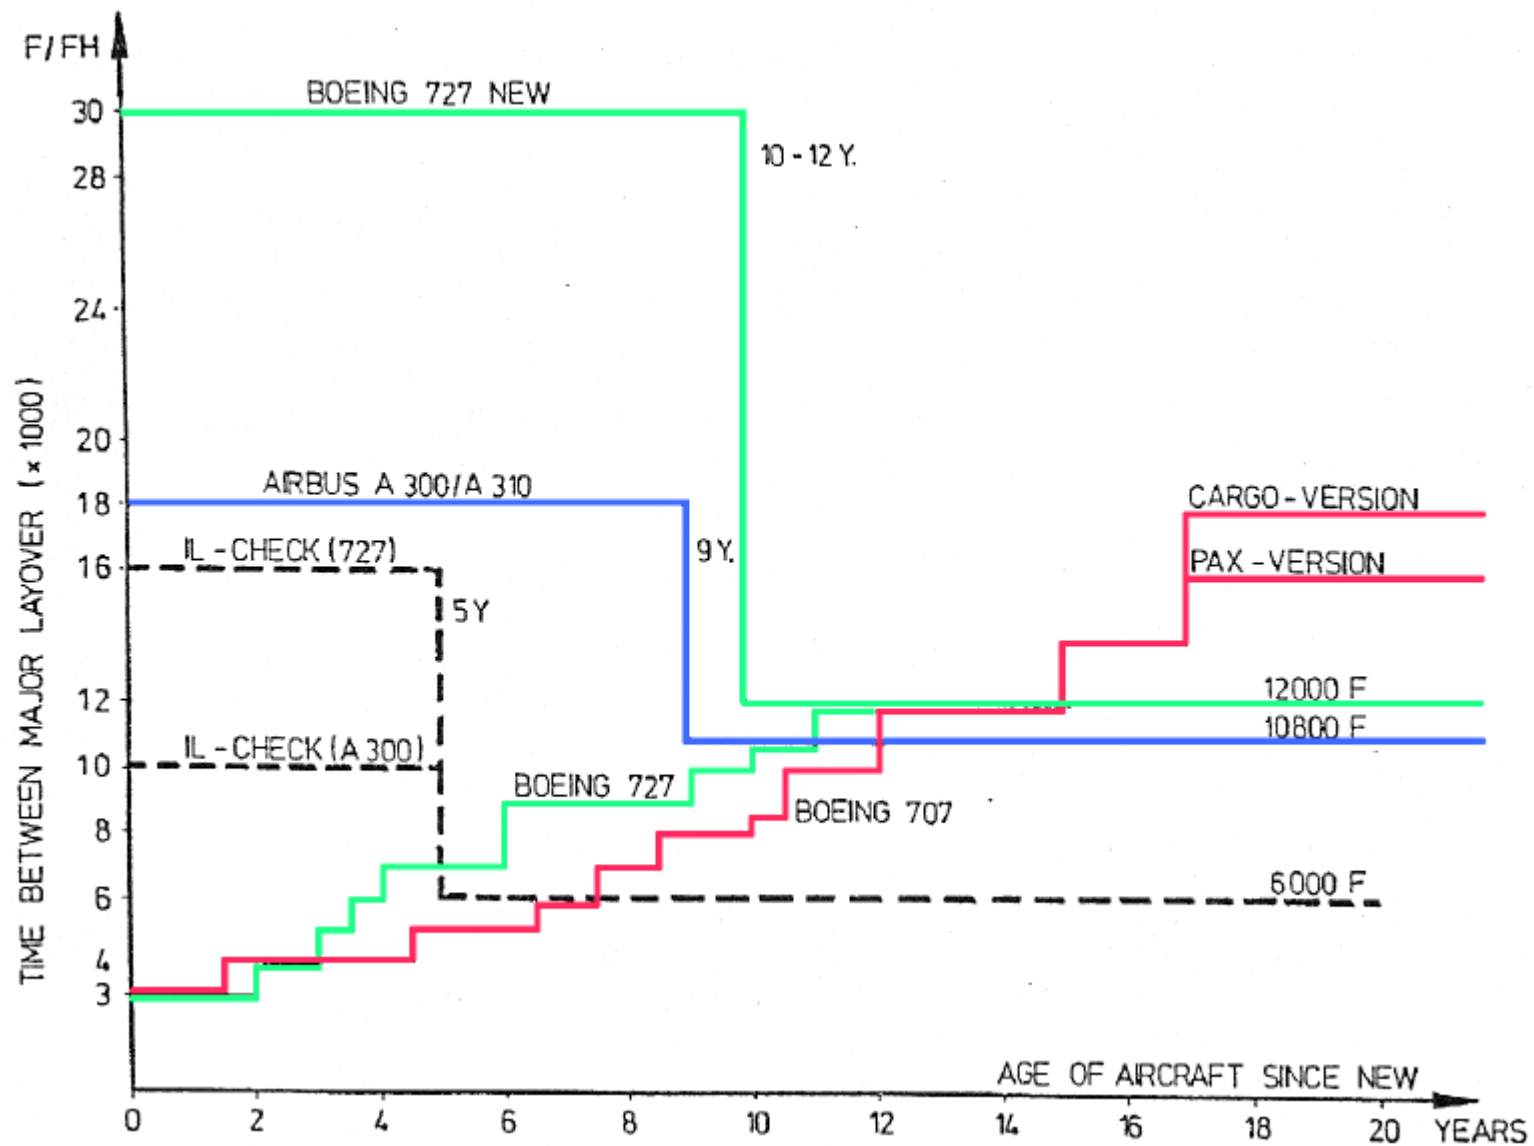
Optimierung der Instandhaltungsintervalle

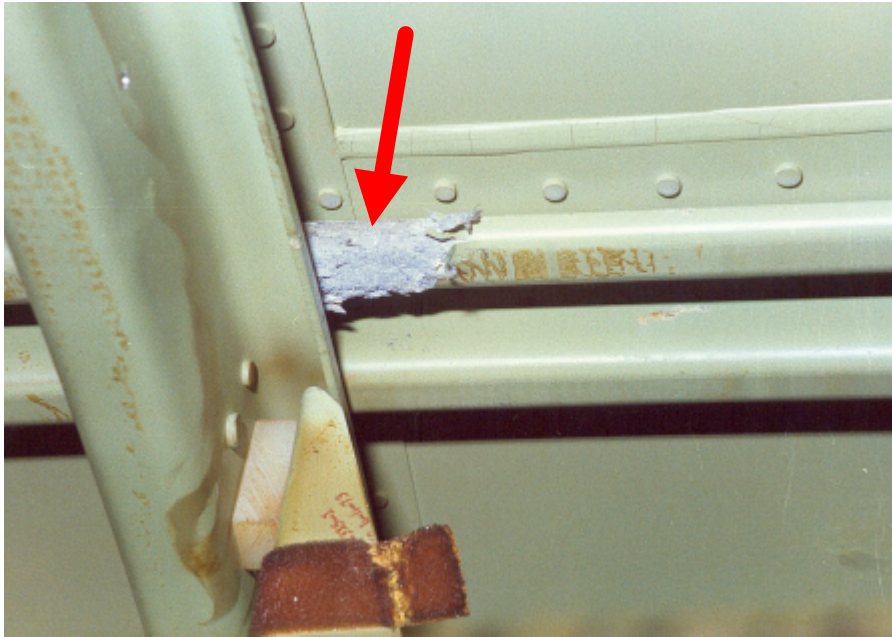
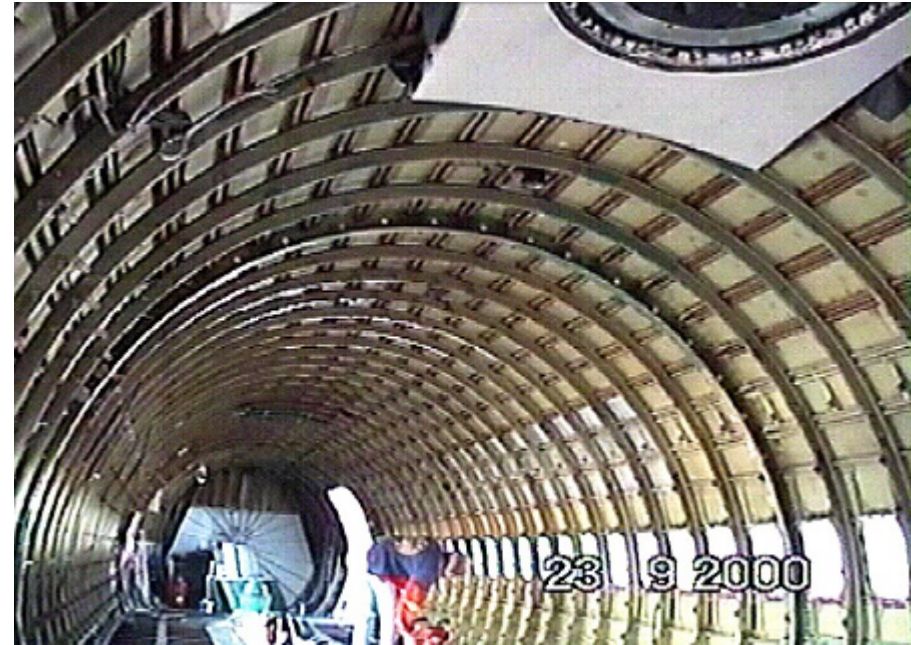
Erste Korrosionsbefunde

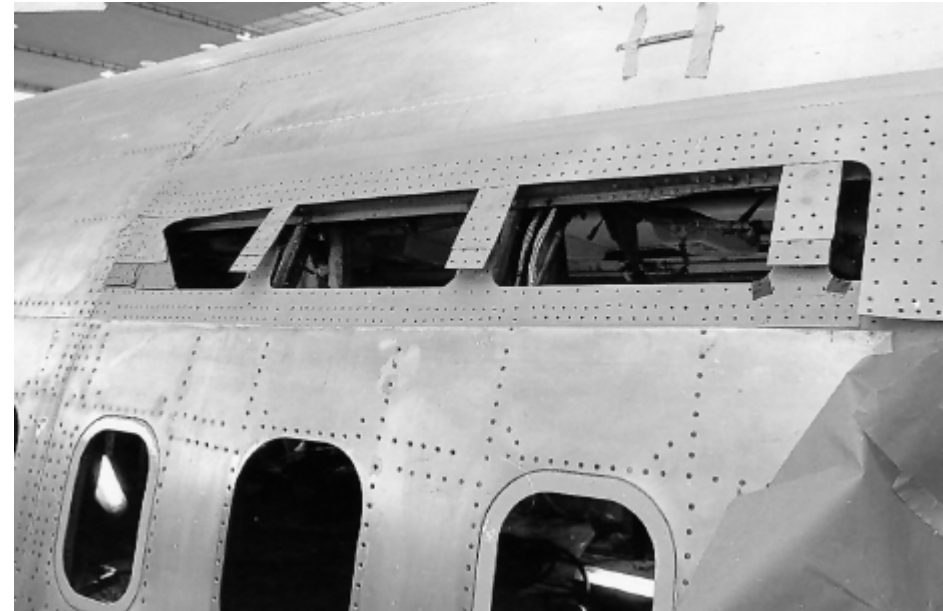
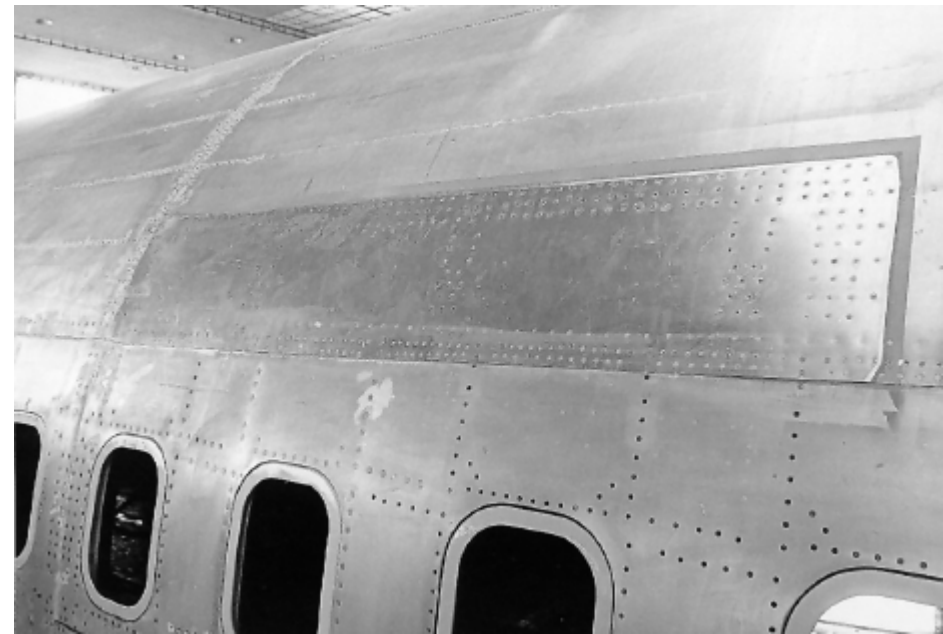
Beispiele von Korrosionsschäden an Rumpf - Beplankungsstößen

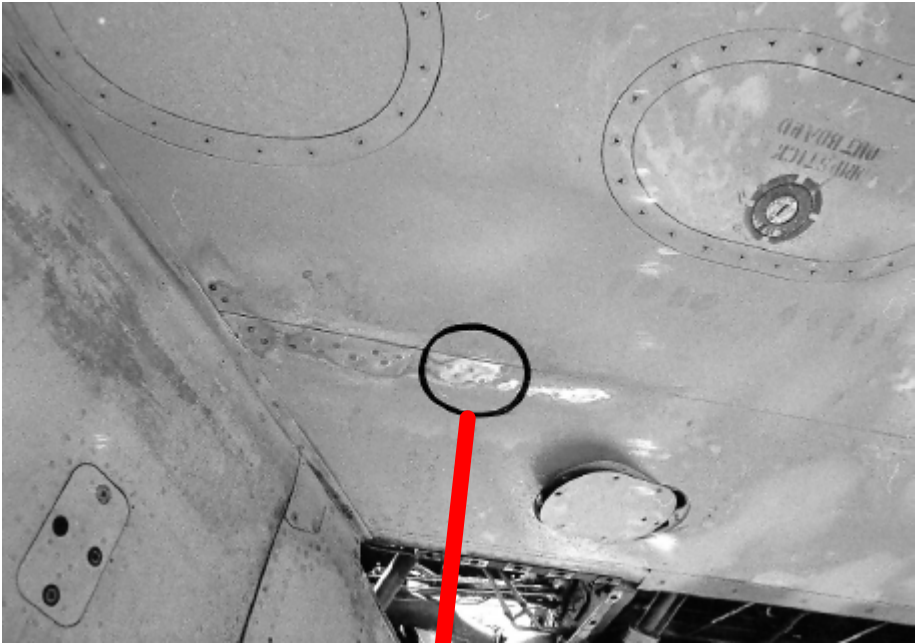
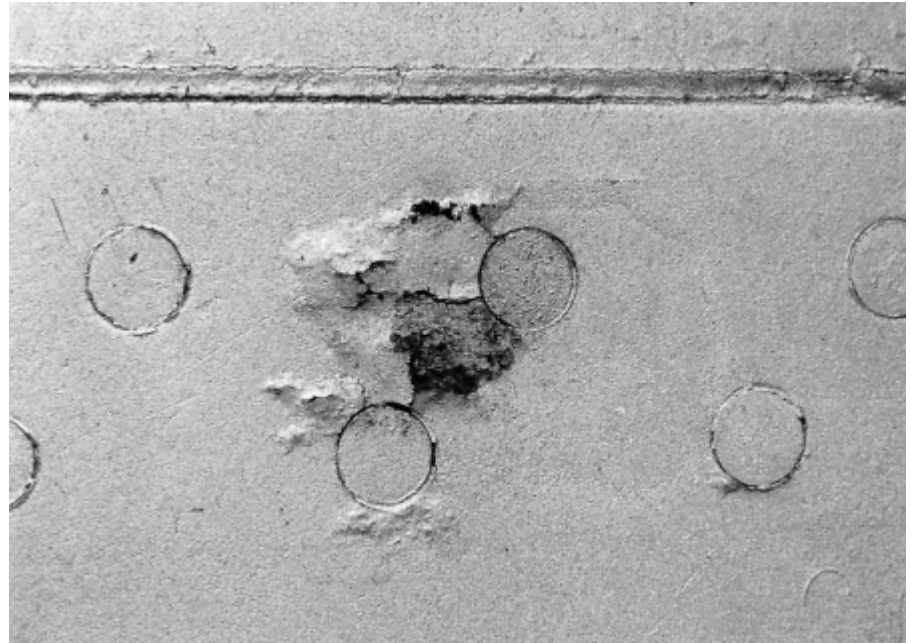
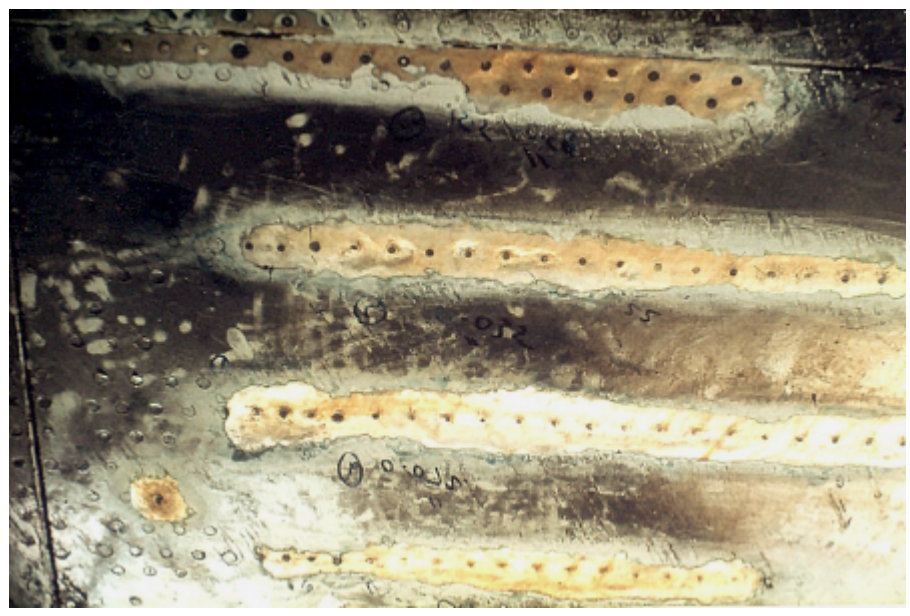
Unsachgemäße Entfernung von Korrosionsschäden

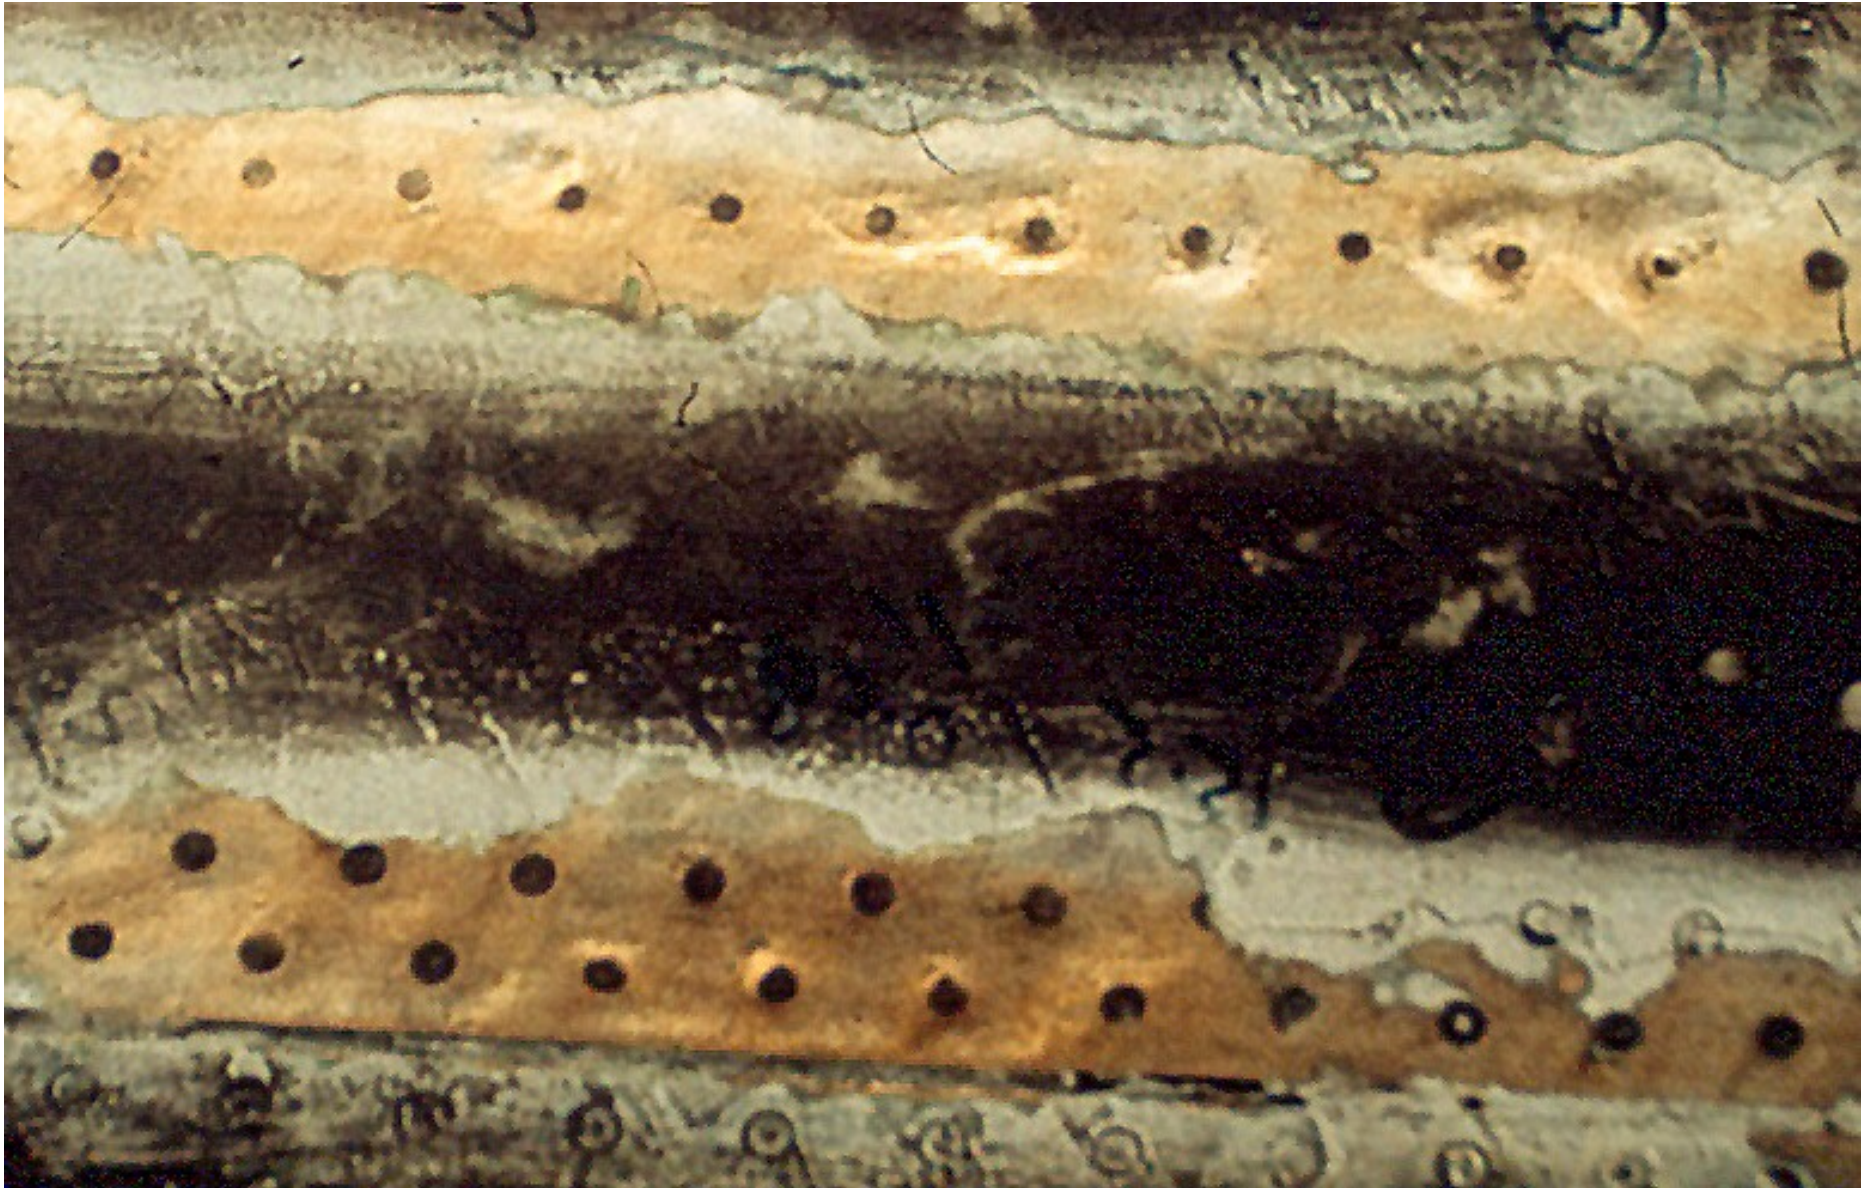
Unsachgemäße Entfernung von Korrosionsschäden

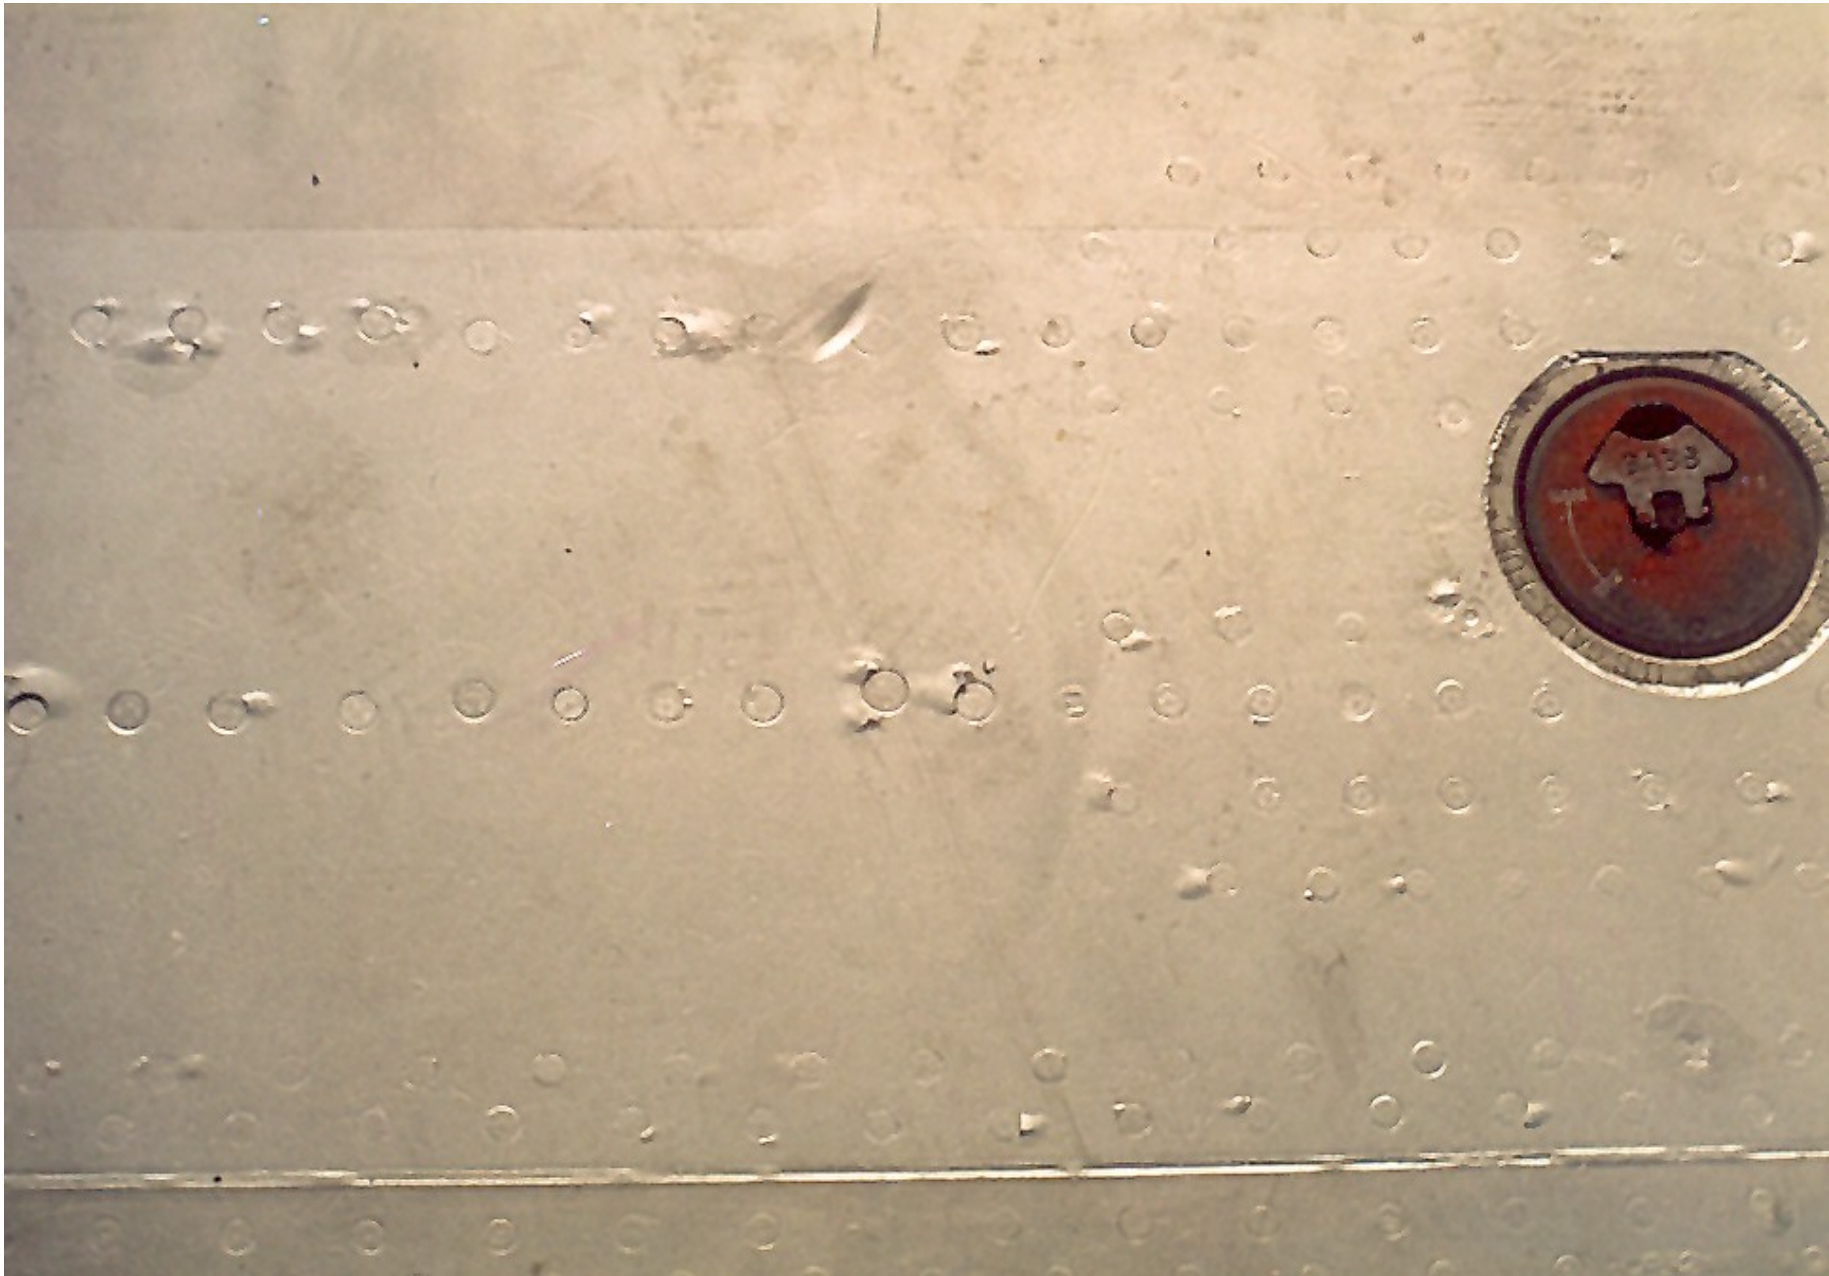
Korrosion an der Flügelbeplankung

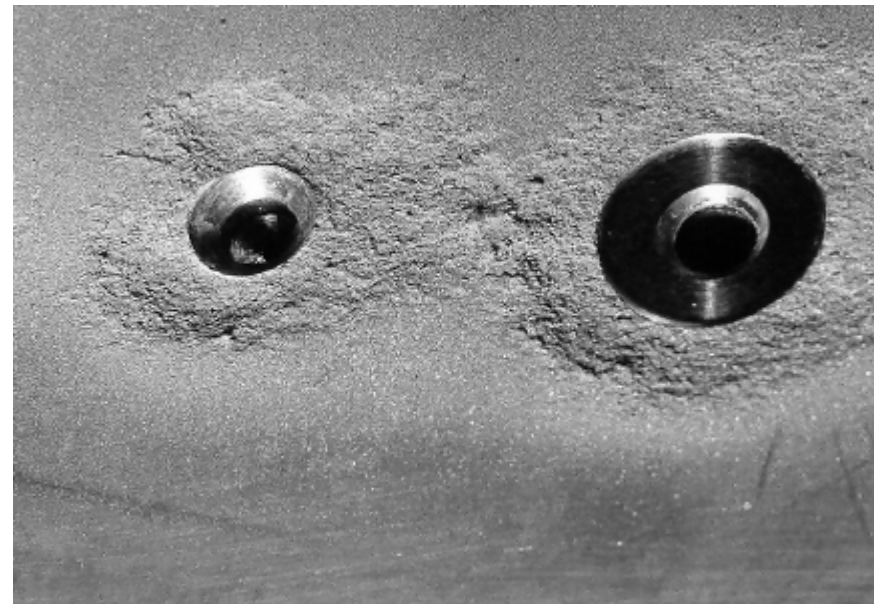
Ausarbeiten von Korrosion (richtig und falsch)

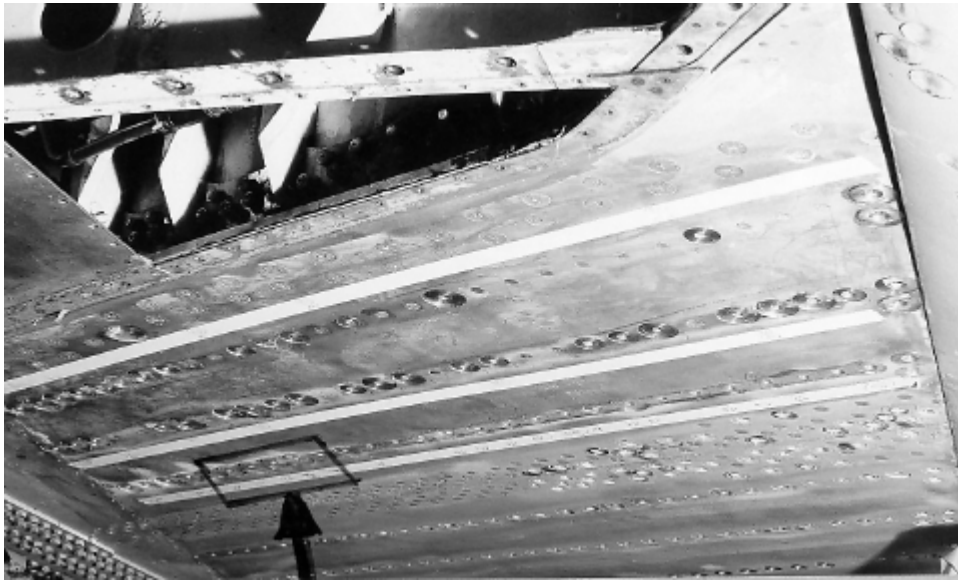
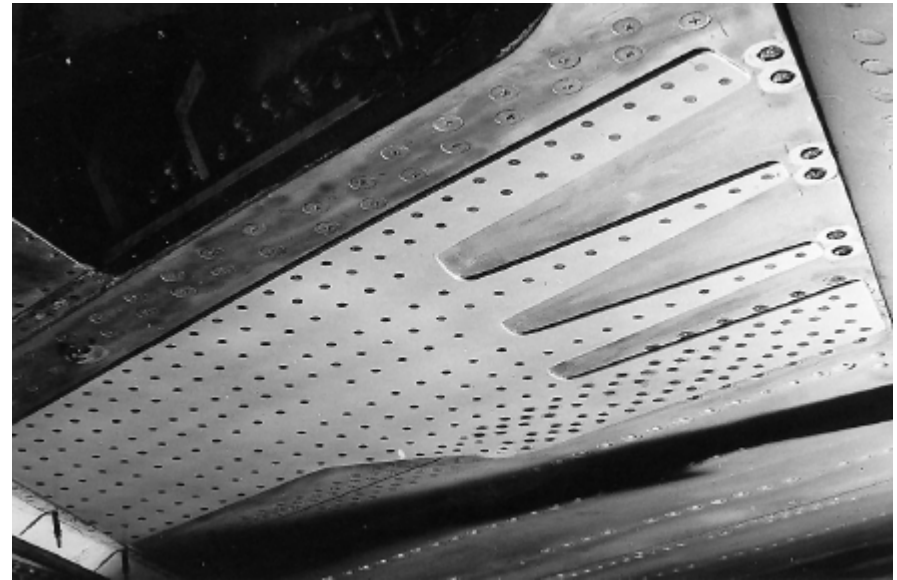
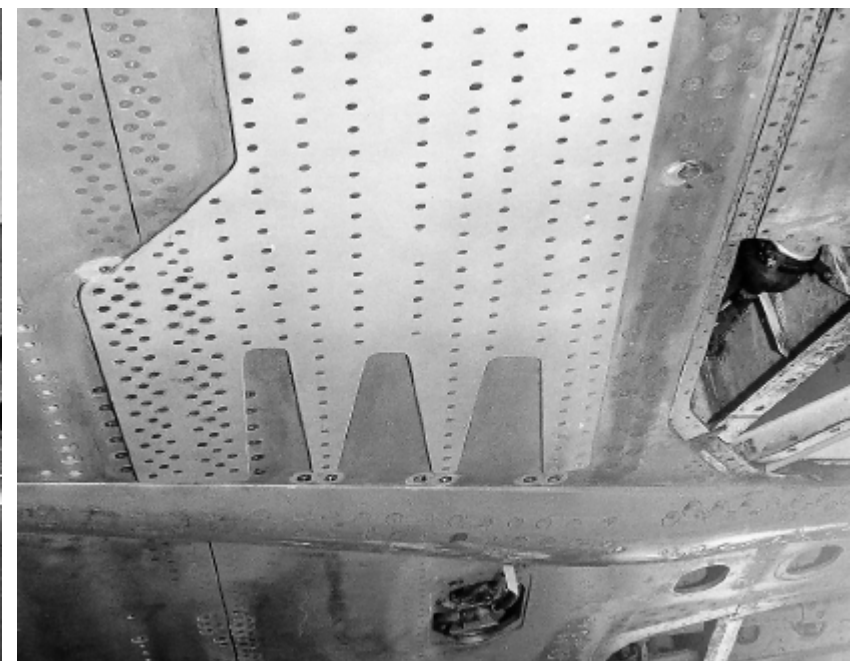
Korrosionsausarbeitung und Reparatur

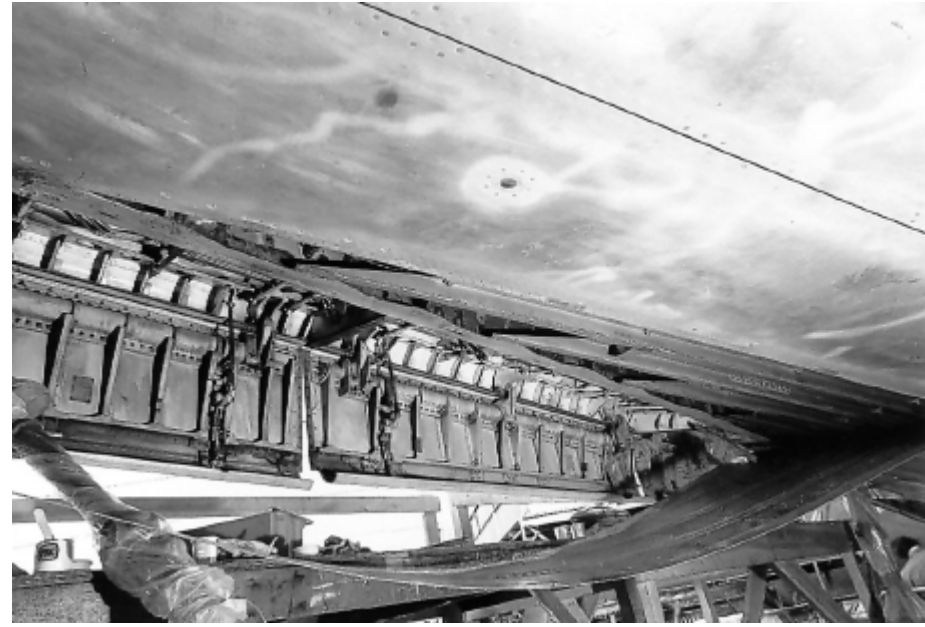
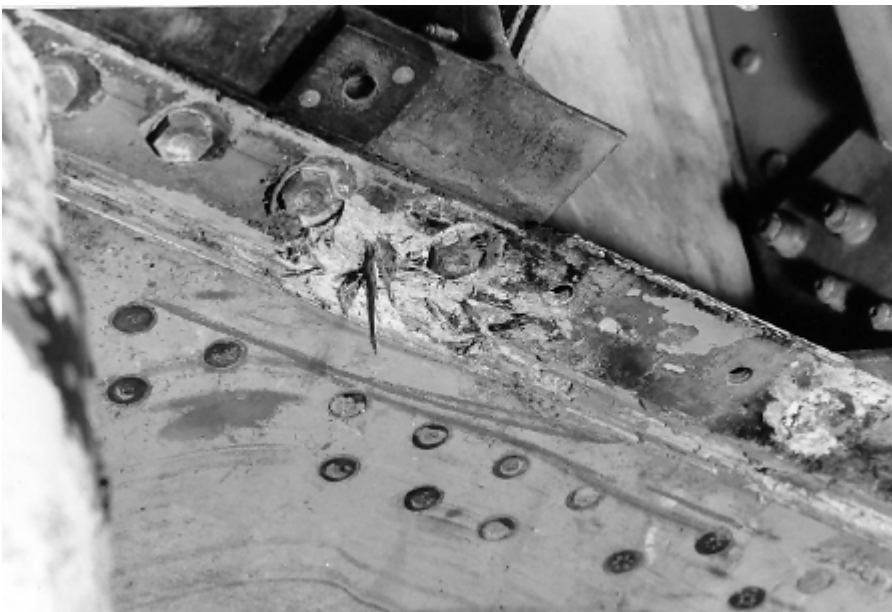
Flügelvorderholm – Untergurt (entdeckte und nicht entdeckte Korrosion)

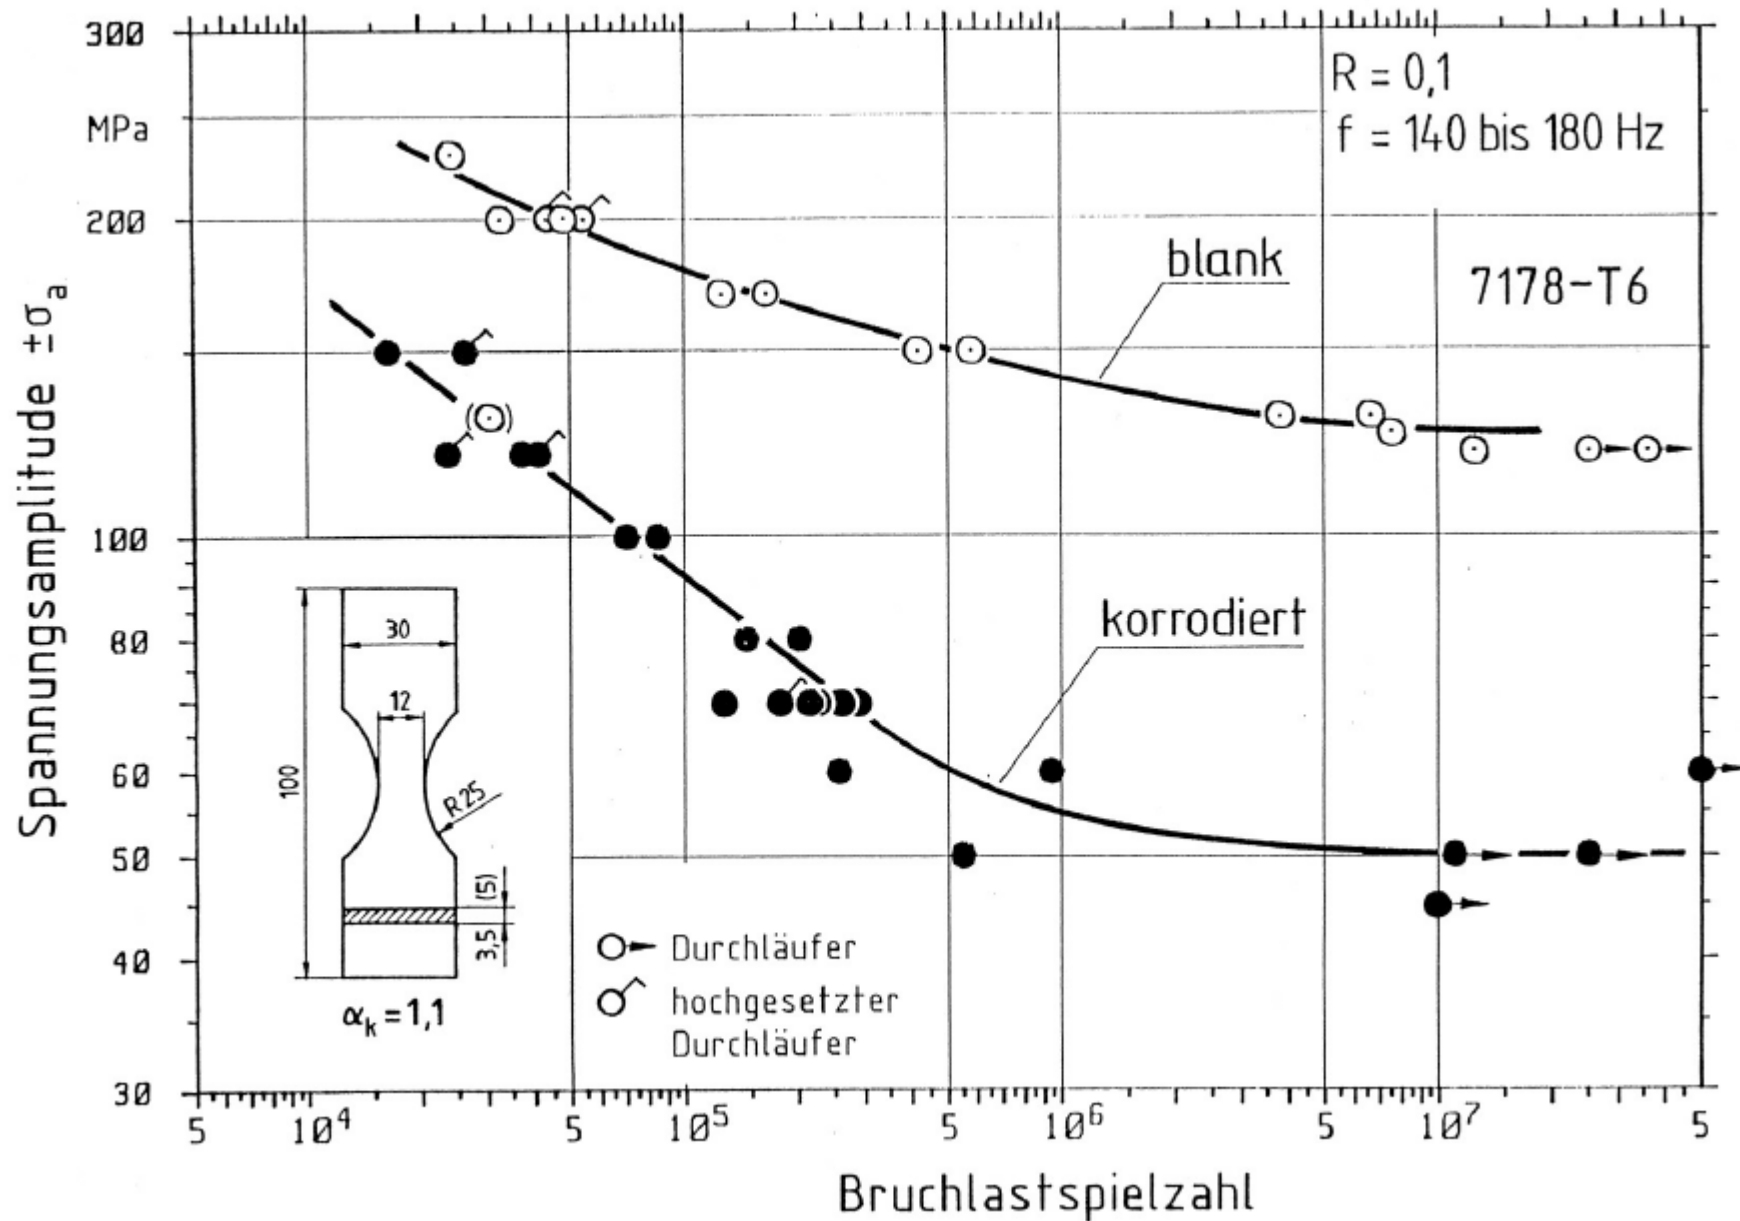
Einfluss von Korrosion auf die Ermüdungsfestigkeit

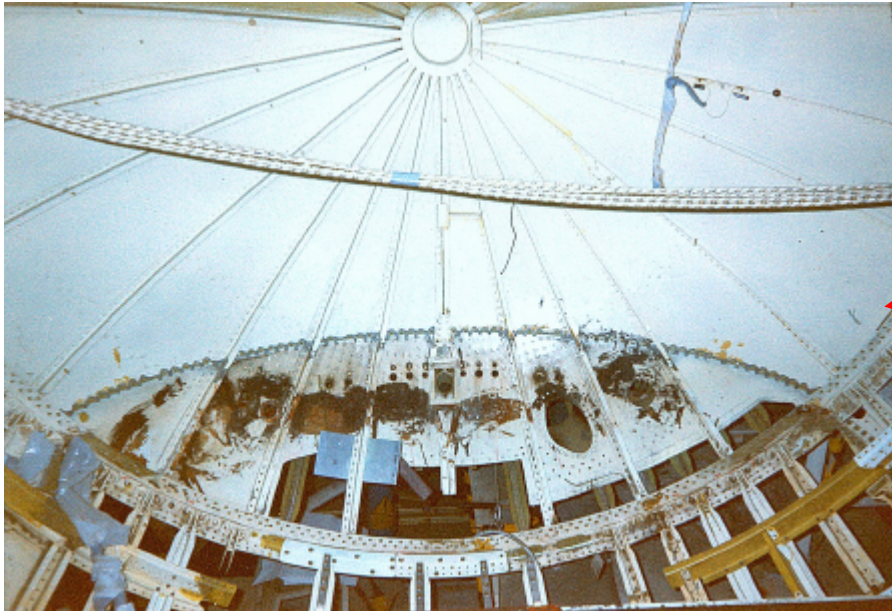
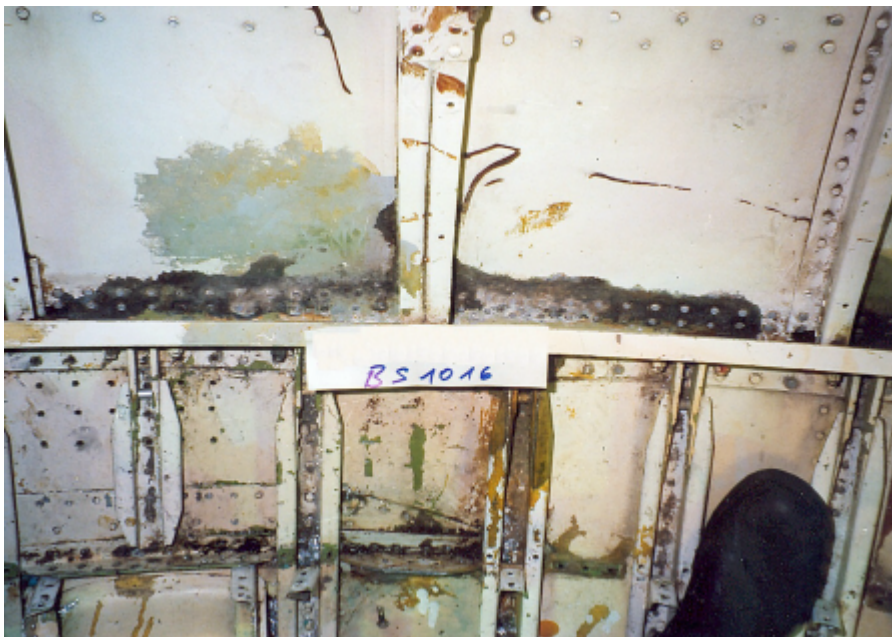
B 737, BS 1016: starke Korrosion am hinteren Druckschott

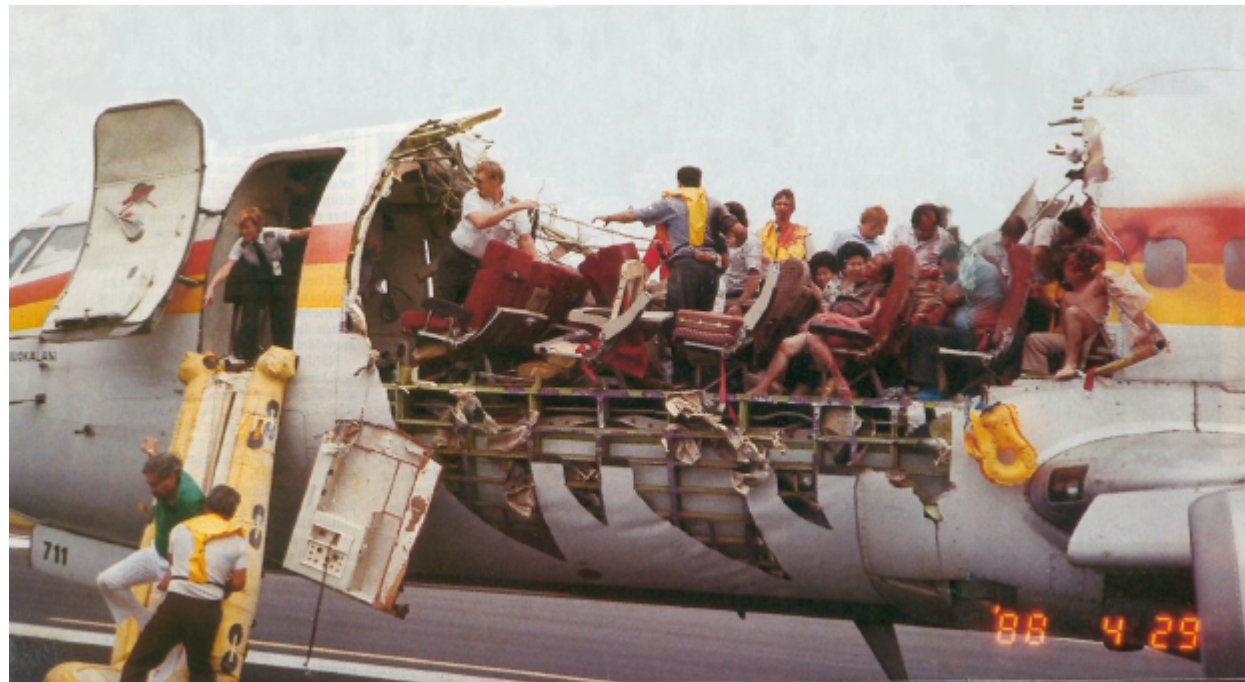
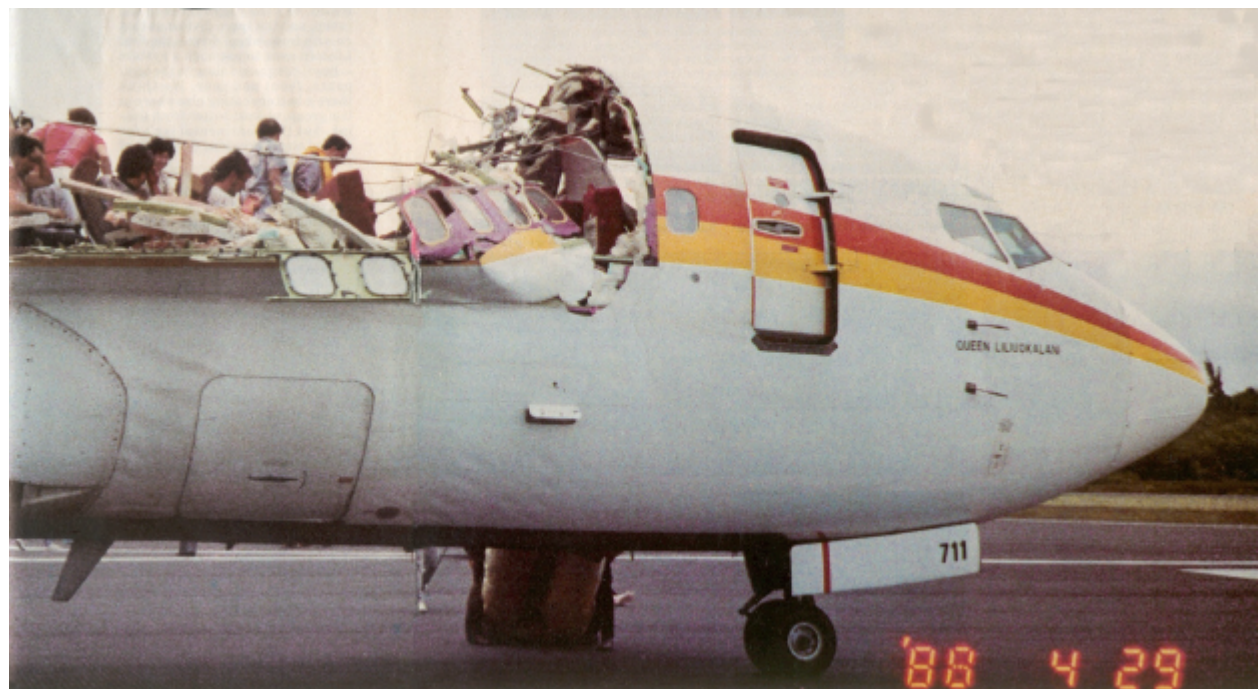
**B 737 Struktur : Metallklebung
(Vor – und Nachteile)**

- 89.090 Flüge
- 45.493 Flugstd.
- 89 Pax
- 6 Crew
- Line No: 152
- Baujahr: 1969
