Beachtung der Flugzeug - Struktur mit Respekt

**Roter Faden durch die Entwicklung der
Instandhaltungsphilosophie**

Dipl. Ing. Harald Claasen, ehem. DLH, Hamburg

DGLR/VDI – Vortragsreihe an der HAW – Hamburg, am 22.04. 2004

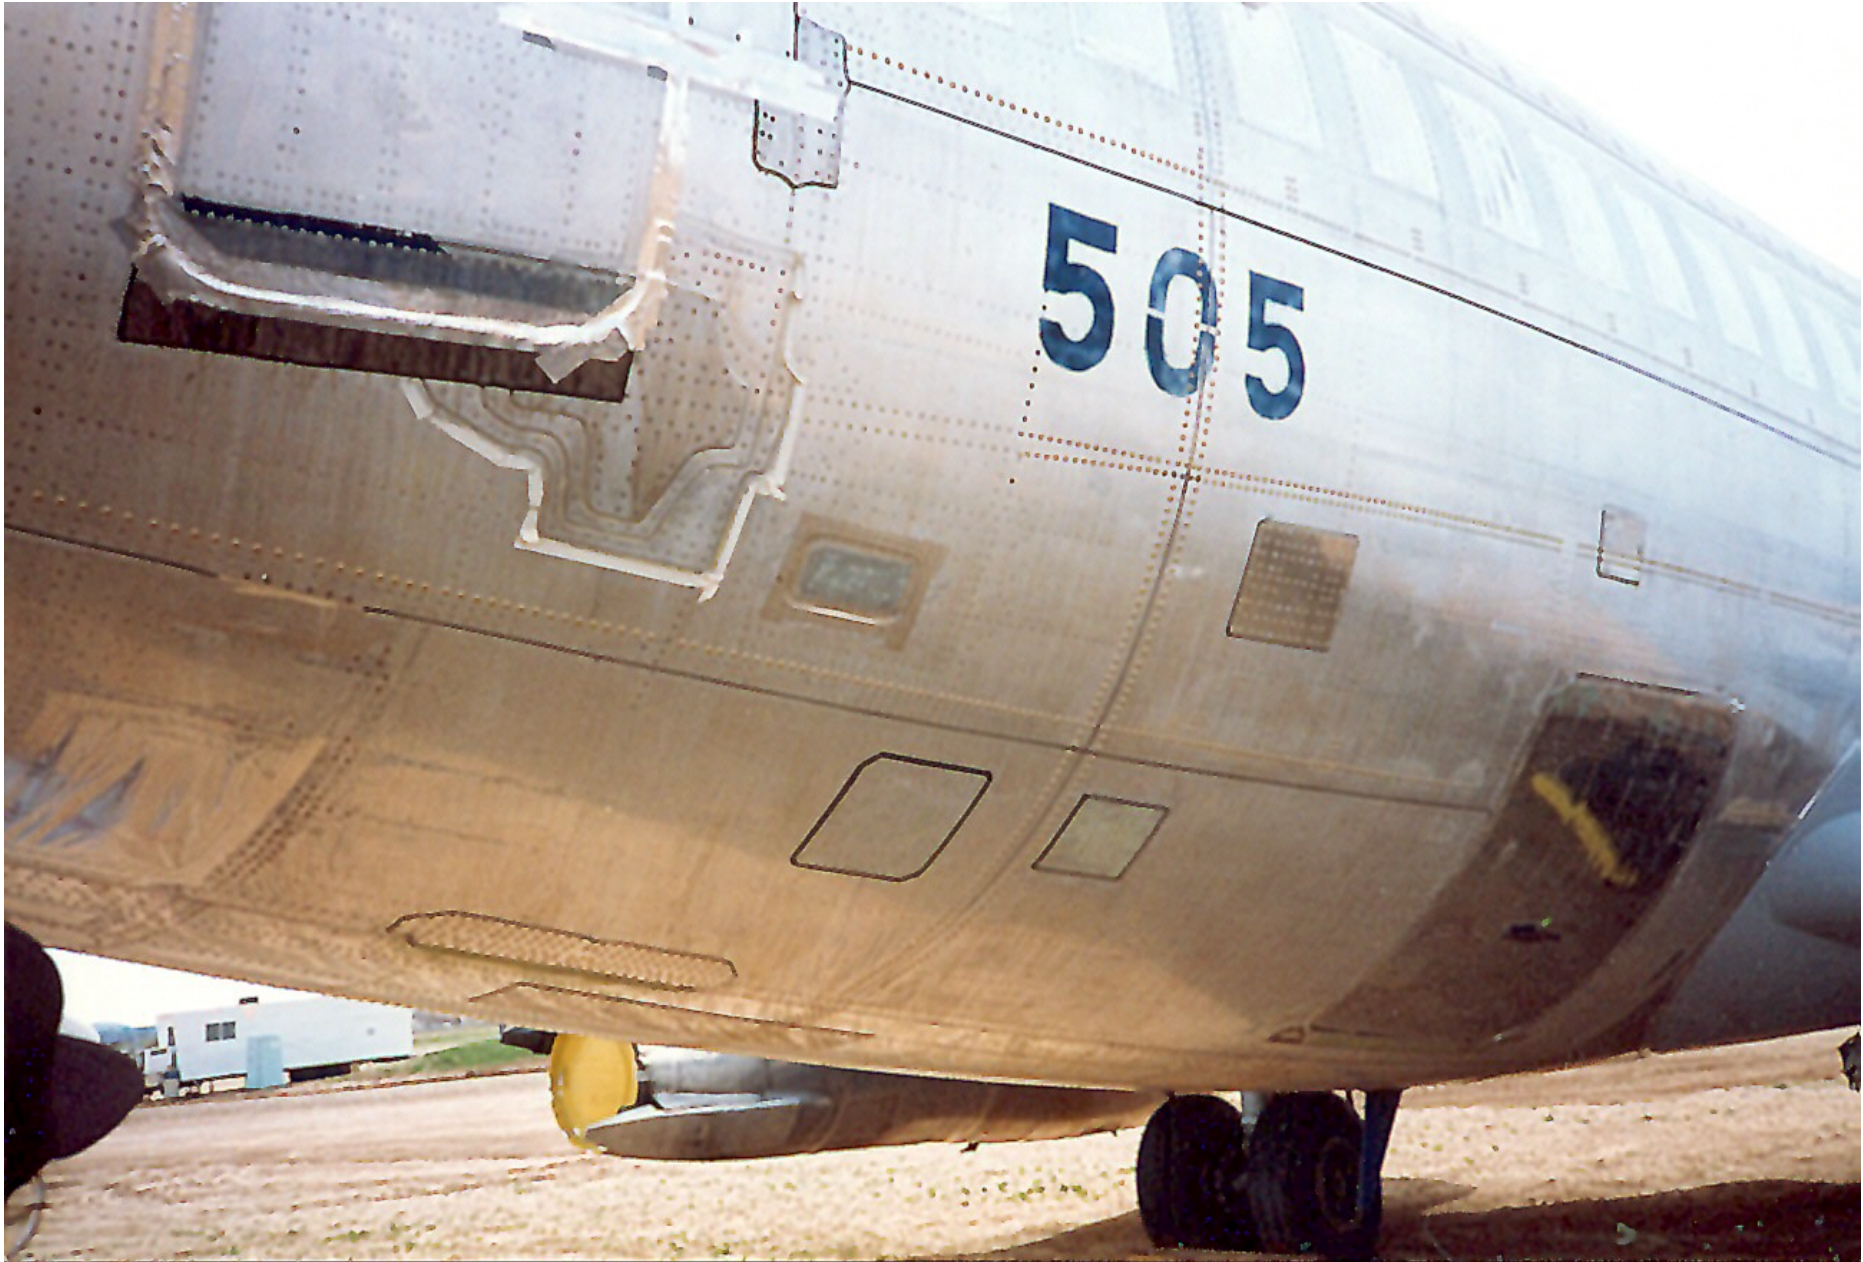
Beurteilung von Reparaturen auf Schadenstoleranz
